## Erlebnistour 6

# Auf dem Wasser Unterspreewald Schlepzig

Andros Teich,  
Puhlstrom,  
Tuschatz,  
Hauptspree,  
Lehmannstrom

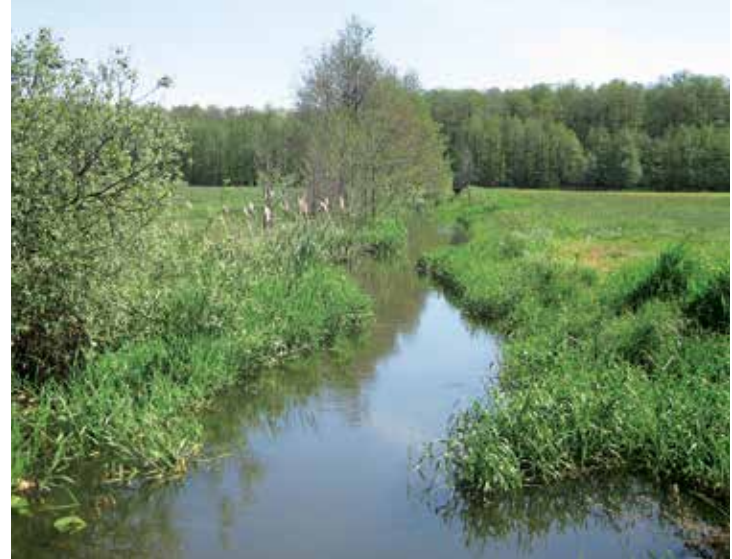
Einlaufbereich des Puhlstromaltarms (Abb. links)

Eine Überlaufschwelle sperrt den alten Durchstich ab und zwingt den Puhlstrom durch das schmalere und flachere Altarmbett zu fließen; der begradigte Teil wird so zum neuen Stillwasser- und Rückzugsbereich.

Das Gewässer wurde durch diese Maßnahme um rund 300 Meter verlängert. Das kleinere Gewässerprofil wiederum erhöht die Fließgeschwindigkeit im Altlauf und verbessert die Lebensbedingungen für Fließgewässerarten.

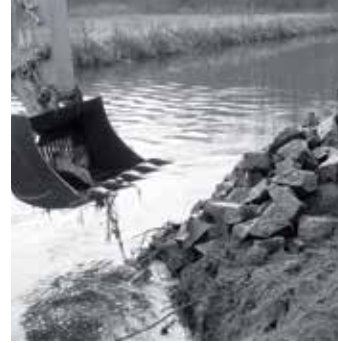
Die Uferbefestigung aus Wasserbausteinen wurde abschnittsweise an der Spree entnommen.

Die Hauptspreet ist auf weiten Strecken begradigt und entlang der angrenzenden Wiesen mit Wasserbausteinen befestigt. Jahrelang wurden die Sumpfungswässer des Braunkohletagebaus durch die Hauptgewässer des Spreewaldes abgeleitet. Die große Wassermenge und Fließbewegung verursachten ein Ausspülen der Profile. Das so erheblich vergrößerte Gewässerbett trifft heute mit deutlich verringerten Abflüssen zusammen. Dieser Umstand führt gerade in Niedrigwasserzeiten dazu, dass die Fließgeschwindigkeit in den großen Gewässern wie der Spree kaum noch wahrnehmbar ist. Im Gegensatz zu vielen Abschnitten des soeben befahrenen Puhlstromes wirkt dieser Teil der Hauptspreet geradezu monoton und begradigt. Hier fehlen Strukturen. Die Landschaft entlang des Gewässers entschädigt aber: Wir gleiten durch eine offene Landschaft mit einem kleinräumigen Nebeneinander von Wiesen mit Waldinseln und Baumreihen. Schatten finden wir hier allerdings kaum.

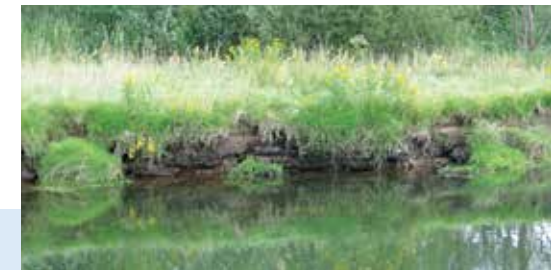
Bildung von Steilufern am „entfesselten“ Gewässerrand

natürliche Strukturen entstehen zu lassen, wurde an verschiedenen Abschnitten die steinerne Ufersicherung entfernt. Die Hochwässer der vergangenen Jahre haben bereits sichtbar „genagt“: Etliche der „entfesselten“ Uferzonen sind durch die Eigendynamik der Spree bereits wieder reicher an Strukturen. Mit den vom Ufer entfernten Steinen wiederum wurden auf der Sohle des Gewässers Schwellen gebaut, die Sediment zurückhalten und die Fließgeschwindigkeit punktuell verändern. Da die speziellen Steinschüttungen auch bei Niedrigwasser kein Verkehrshindernis sein dürfen, liegen sie so weit unter dem Wasserspiegel, dass man sie beim Überqueren kaum wahrnimmt. Indiz für ihre Lage sind nur die Schilder, die am Gewässerrand auf die Schwellen hinweisen.

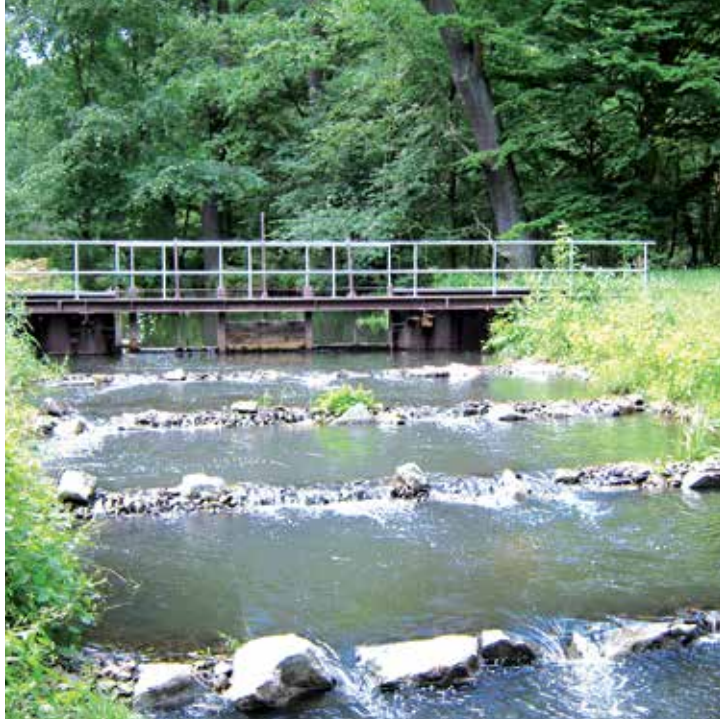
Fischaufstieg am Wehr Lehmannstrom,  
Tuschatzwiesen (Abb. rechts)

Bei hohen Wasserständen kann nun ein Wasseraustausch mit den angrenzenden Waldflächen stattfinden. Im weiteren Verlauf strömt das Wasser über einen wieder angebundenen Altarm, passiert eine neue Überfahrt und kommt zum Wehr 224a. Dort hilft eine neue Aufstiegs-

anlage aus Fischpass und vier Steinriegeln Fischen den Höhenunterschied zu überwinden. Zwei Gewässer-Absperrungen verhindern, dass der Lehmannstrom seinen gewohnten Lauf bereits hier in der Hauptsprea beschließt. Er fließt nun bis in den bereits vorgestellten Wiesenbereich im Tuschatz.
